MUNICÍPIO DE BOM JESUS DO OESTE / SC

OBRA:
PROJETO ESTRUTURAL
PAVILHÃO INDUSTRIAL - II
ESTRUTURA PRÉ-MOLDADA

RESPONSÁVEL TÉCNICO: RAFAEL CASSOL BASSO ENGENHEIRO CIVIL CREA / SC: 112.213-2	ASS. RESP. TÉCNICO:
ESPECIFICAÇÕES: LOCAÇÃO DAS SAPATAS	
PROPRIETÁRIO: MUNICÍPIO DE BOM JESUS DO OESTE/SC	ASS. DO PREFEITO:
LOCAL: AVENIDA NOSSA SENHORA DE FÁTIMA	RONALDO LUIZ SENER
DESENHO: RAFAEL CASSOL BASSO	Nº DESENHO: Facilidade/Projeto2018/Bom Jesus
DATA: SETEMBRO / 2018	ÁREA: 375,00 m ²
ESCALA: 1:50/1:25

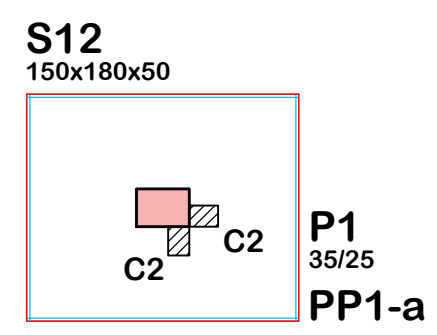
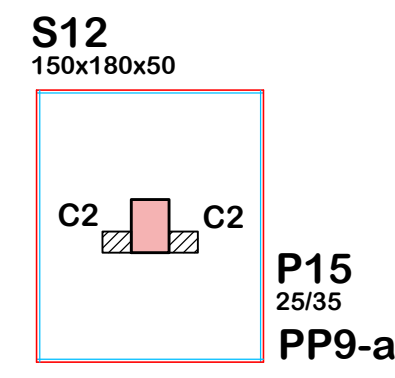
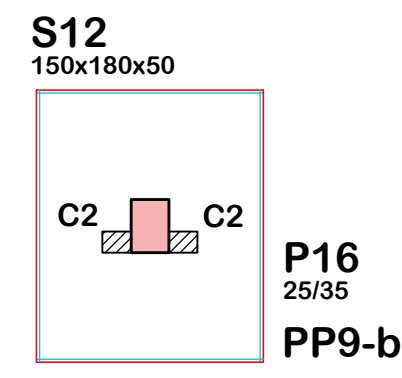
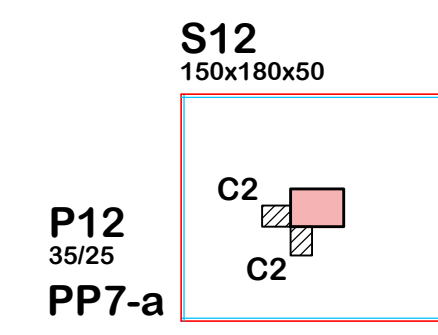
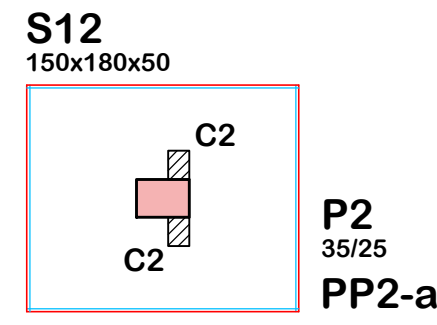
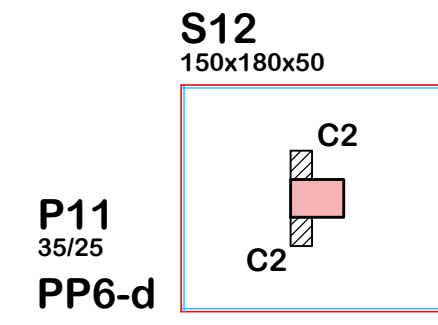
DETALHE Sapatas

- Considerou-se para o dimensionamento das sapatas uma Tensão Admissível do solo igual a 2,0 Kgf/cm². Caso o solo não atinja essa resistência, a fundação deverá ser recalculada;
- O Fundo das valas deverá ser compactado em toda a sua área utilizando equipamento de compactação;
- Após a compactação do fundo, deverá ser aplicada camada de concreto magro de no mínimo 5 cm de espessura;
